Golf du Manoir des sables

Gestions des pesticides et des engrais

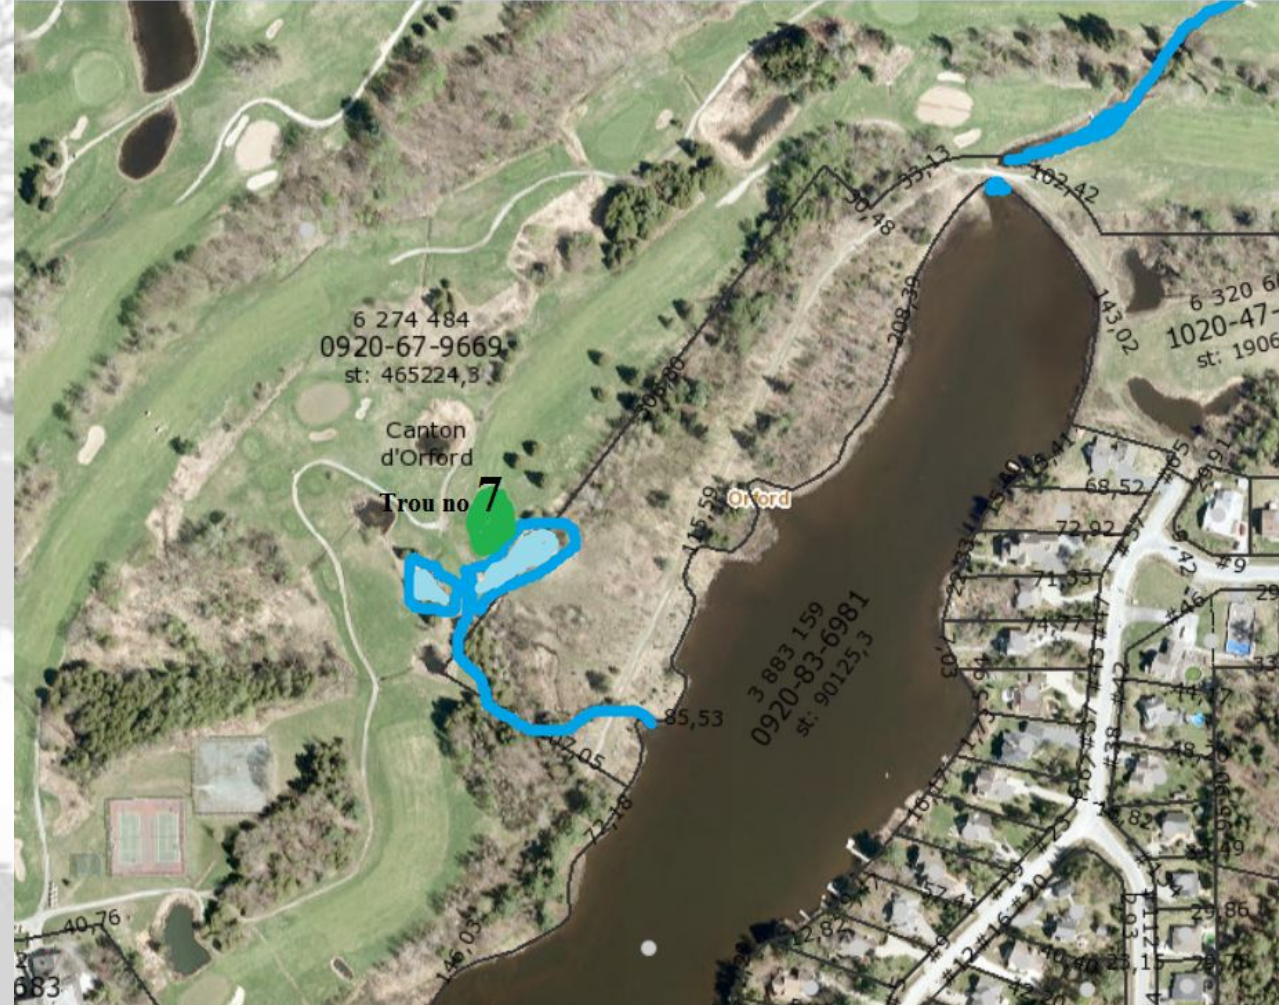
Analyse de l'eau par le Ministère de l'Environnement (25 septembre)

**Un prélèvement dans les étangs
près du trou no. 7**

**Un à l'exutoire du Ruisseau du Golf
dans le lac Écluse**

**Un échantillon aussi en amont
dans le Ruisseau du Lac à la truite
à titre de témoin**

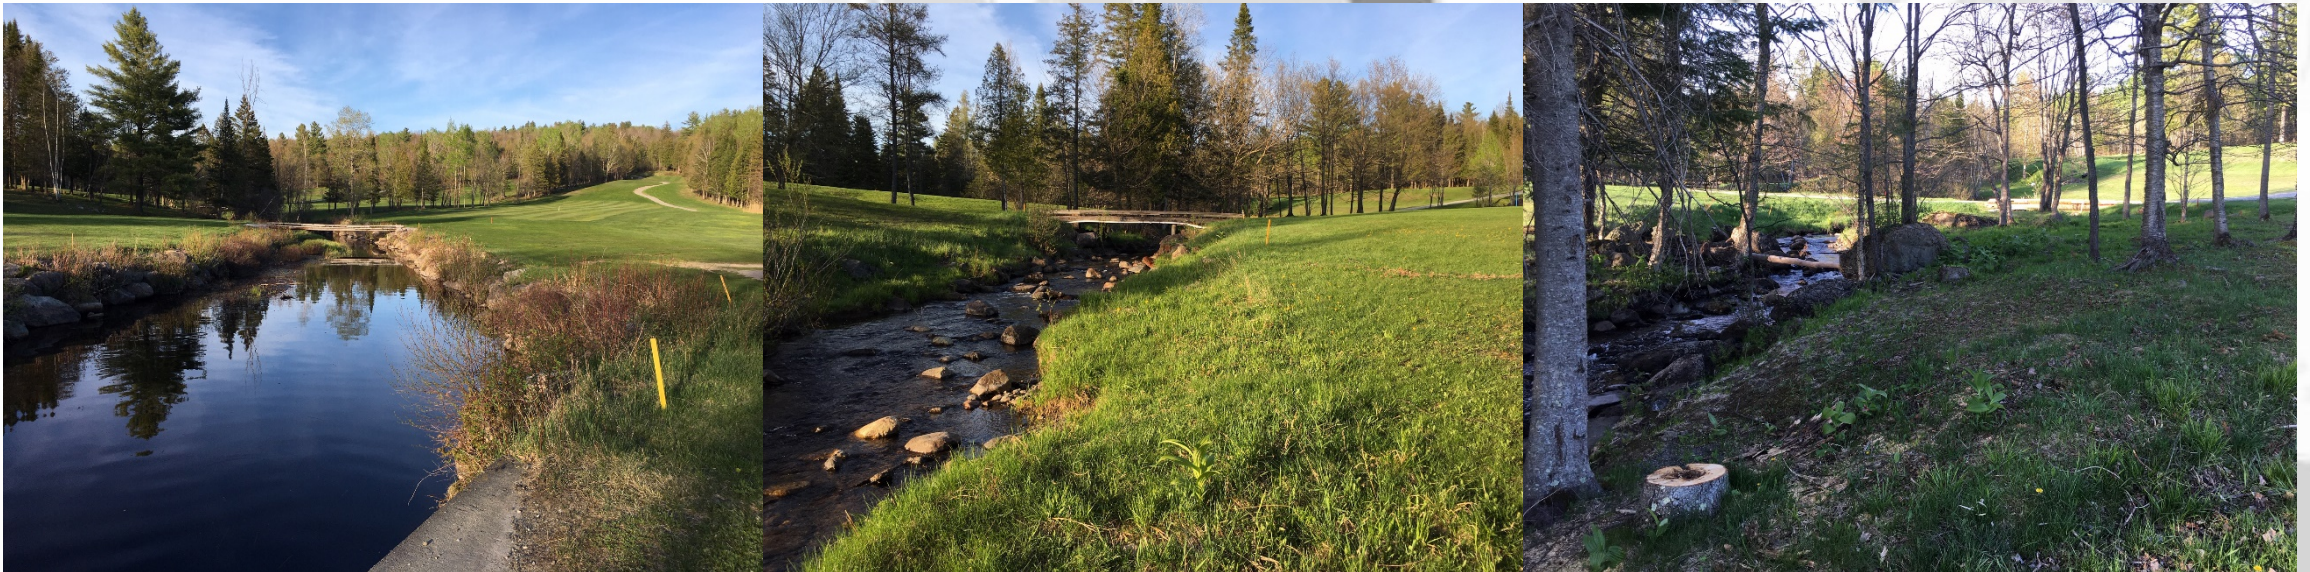
J'ai envoyé par courriel des photos à M. Déraps et ce commentaire.

Plusieurs sections de la bande riveraine qu'on peut voir sur les photos ne sont pas végétalisées selon les normes municipales (une largeur minimale de 10 à 15 mètres.)

Même celles où on voit des arbres, aucun couvert végétal ne peut retenir le phosphore qui est largement utilisé. (Ce message est resté sans réponse.)
