DIAGNOSTIC ENVIRONNEMENTAL DU LAC ÉCLUSE, ORFORD - 2019

DIAGNOSTIC ENVIRONNEMENTAL DU LAC ÉCLUSE, ORFORD

Rapport préliminaire

Association pour la protection du lac Écluse

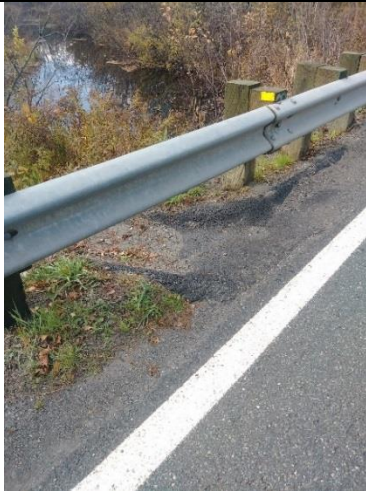
1	Problématique	Recommandation

<p>Le pont du chemin Bice se situe au point bas du chemin, ce qui concentre l'eau de ruissellement à son niveau. Des structures ont été aménagées sur le pont pour évacuer l'eau directement au cours d'eau, ce qui emporte tous les sédiments et sels de déglacage directement dans ce dernier.</p>	<p>Il est difficile dans ce cas d'empêcher les apports en contaminants puisque le pont et le cours d'eau sont au point le plus bas et qu'il faut absolument évacuer l'eau de la chaussée lors de pluie à des fins de sécurité. Il serait pertinent par contre de vérifier si l'eau s'évacue bien dans les fossés de part et d'autre de la route et si ce n'est pas le cas, travailler l'accotement pour permettre une meilleure évacuation de l'eau avant l'arrivée au pont.</p>

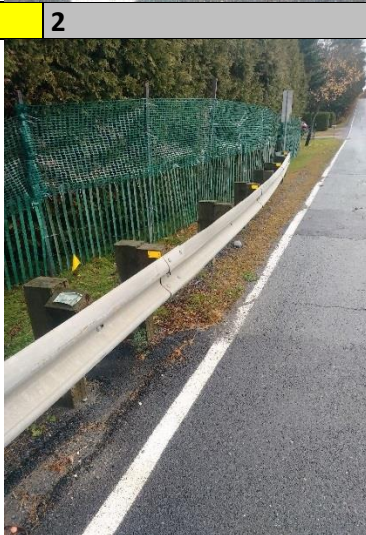
<p>Idem au point 1.</p>	<p>Idem au point 1.</p>

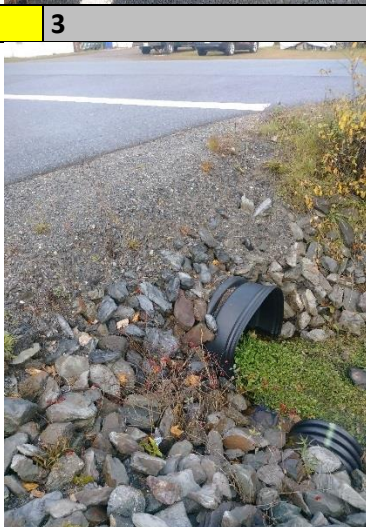
<p>L'enrochement du ponceau n'est pas tout à fait adéquat et il ne semble pas y avoir de géotextile sous l'empierrement. Le talus n'est pas végétalisé. Des sédiments se retrouvent dans le fossé et éventuellement dans le cours d'eau en aval.</p>	<p>Un talus de ponceau devrait toujours être stabilisé à l'aide d'un géotextile et d'un enrochement de calibre adéquat (100 mm et plus). Enrocher adéquatement et végétaliser le haut du talus à l'aide de terre végétale, de semences et d'un matelas antiérosion.</p>

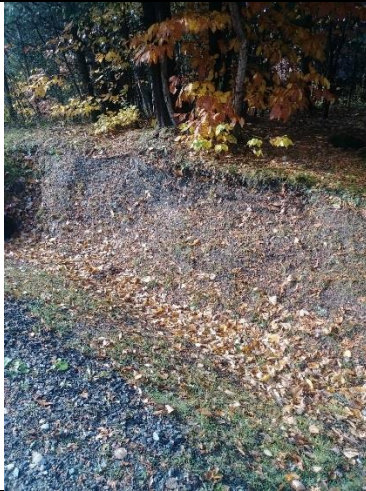
7	Problématique	Recommandation

<p>Le talus du terrain privé le long du chemin s'érode sévèrement dans le fossé. On voit que le site a été ensemencé, mais comme le talus est beaucoup trop à pic, la végétation n'est pas parvenue à s'implanter.</p>	<p>Reprofiler les talus du fossé, idéalement avec une pente de ration 2:1 ou 1,5 :1 (H :V) si la situation le permet. Après les travaux, stabiliser les sols à nu avec un ensemencement recouvert d'un matelas antiérosion. S'il n'est pas possible de reprofiler les talus, ceux-ci devraient être couverts d'un géotextile et enrochés.</p>
8	Problématique	Recommandation

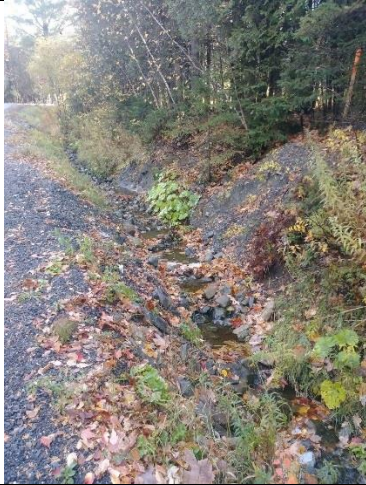
<p>Les talus du chemin et du terrain privé s'érodent dans le fossé. On voit des sédiments dans ce dernier.</p>	<p>Reprofiler le talus des fossés, idéalement avec une pente de ration 2:1 ou 1,5 :1 (H :V) si la situation le permet. Après les travaux, stabiliser les sols à nu avec un ensemencement recouvert d'un matelas antiérosion. S'il n'est pas possible de reprofiler les talus, ceux-ci devraient être couverts d'un géotextile et enrochés.</p>

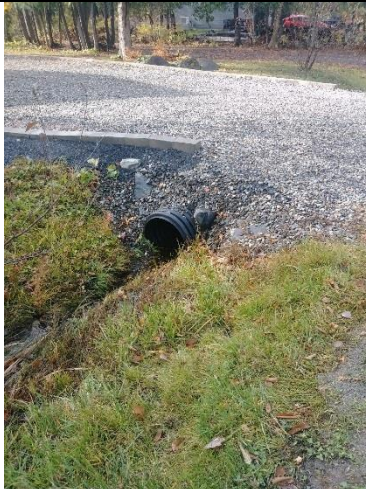
9	Problématique	Recommandation

<p>Le talus d'un ponceau privé est instable. On note de l'érosion sur le talus qui provoque l'émission de sédiments dans le fossé.</p>	<p>Un talus de ponceau devrait toujours être stabilisé à l'aide d'un géotextile et d'un enrochement de calibre adéquat (100 mm et plus).</p>

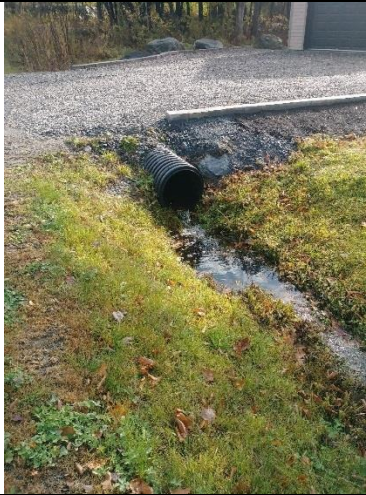
9-2	Problématique	Recommandation

<p>Idem au point 9 (autre côté de l'entrée privée) pour le talus du ponceau. De plus, le ponceau n'a pas été enfoui suffisamment. L'eau chute à la sortie du ponceau ce qui à la longue créera de l'érosion et plus de sédiments dans le bassin versant. Il risque également de s'affaisser au passage des véhicules vu la faible épaisseur du recouvrement.</p>	<p>Idem point 9 pour le talus du ponceau. Le ponceau devrait être réinstallé plus profondément ou bien la sortie du ponceau devrait être empierrée pour contrer l'érosion.</p>
10	Problématique	Recommandation

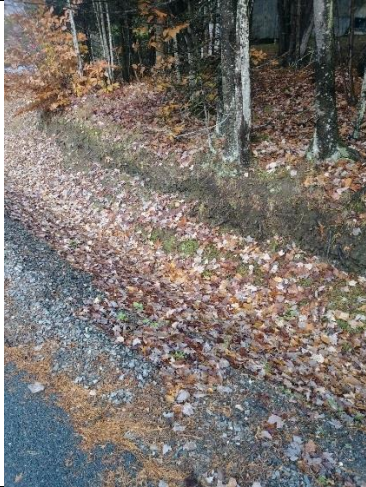
<p>Les talus du chemin et du terrain privé s'érodent dans le fossé. On voit des sédiments dans ce dernier. Un ponceau sur ce segment est instable.</p>	<p>Stabiliser les talus du fossé à l'aide de semences et de matelas antiérosion. Stabiliser le ponceau à l'aide d'un géotextile recouvert d'un enrochement.</p>

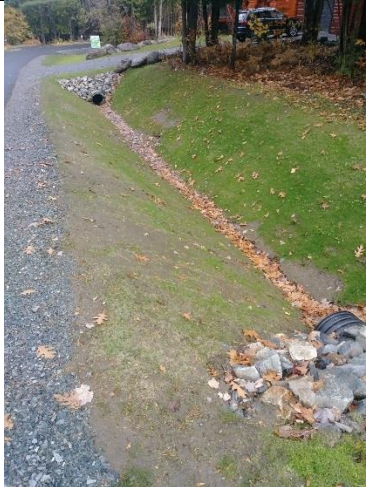
11	Problématique	Recommandation

<p>Bon exemple de talus en ratio 2 :1 (H :V) et assez bien stabilisé. Les ponceaux sont également stables avec des enrochements adéquats. Toutefois, on note que le lit du fossé se creuse à cause de la vitesse de l'eau qui y circule. Le talus s'érode aussi à quelques endroits localisés, il ne semble pas y avoir eu de matelas antiérosion d'installés au moment des travaux.</p>	<p>Dans les fossés en pente, des seuils de pierre peuvent être installés pour ralentir l'eau qui y circule et contrôler l'érosion. Reprendre la stabilisation du talus localement et manuellement en prenant soin de bien compacter le sol là où il a cédé. Stabiliser à l'aide de matelas antiérosion et ensemencher immédiatement. Le lit du fossé pourrait être enroché s'il persiste à s'éroder.</p>

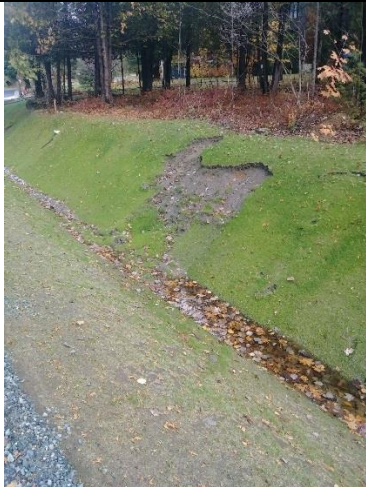
12	Problématique	Recommandation

<p>Le talus du côté du terrain privé s'érode à certains endroits.</p>	<p>Reprendre la stabilisation localement en prenant soin de bien compacter le sol là où il a cédé. Stabiliser à l'aide de semences et installer un matelas antiérosion. Si le talus s'érode à nouveau au même endroit, il peut s'agir d'une arrivée d'eau et il faudra alors stabiliser cette section avec un géotextile et un enrochement. Les travaux de stabilisation peuvent être faits manuellement.</p>
13	Problématique	Recommandation

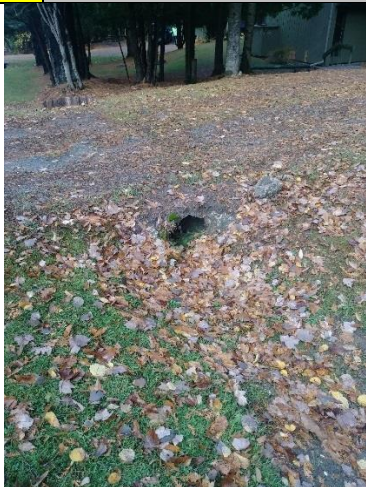
<p>Un ponceau privé est instable, il semble affaissé et est en partie colmaté par des sédiments.</p>	<p>Idéalement remplacer le ponceau. Sinon, le stabiliser et le nettoyer. Un talus de ponceau devrait toujours être stabilisé à l'aide d'un géotextile et d'un enrochement de calibre adéquat. Une fois les travaux complétés, stabiliser immédiatement les sols à nu à l'aide de la semence et de matelas antiérosion.</p>

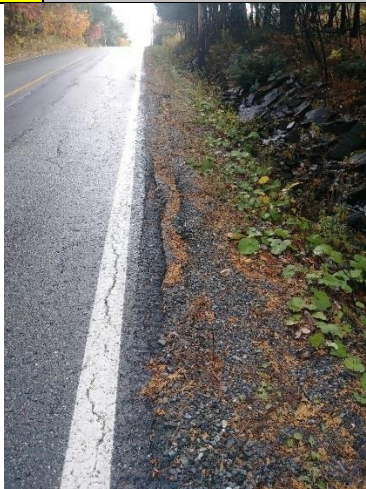
14	Problématique	Recommandation

<p>L'accotement en forte pente du chemin Bice s'érode.</p>	<p>Rediriger l'eau en amont, et idéalement à quelques endroits sur le chemin, vers le fossé où des mesures de contrôle de l'érosion peuvent être prises, comme l'aménagement de seuils visant à réduire la vitesse de l'eau et l'érosion.</p>

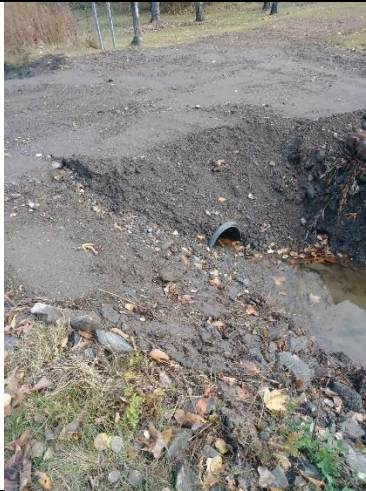
15	Problématique	Recommandation

<p>Des travaux sont en cours sur une entrée privée et le sol est à nu. Le talus s'érode déjà au point où le ponceau est en train de se remplir de sédiments.</p>	<p>Nettoyer et stabiliser le ponceau. Un talus de ponceau devrait toujours être stabilisé à l'aide d'un géotextile et d'un enrochement de calibre adéquat. Après les travaux, stabiliser immédiatement les sols à nu avec de la semence et installer un matelas antiérosion.</p>
16	Problématique	Recommandation

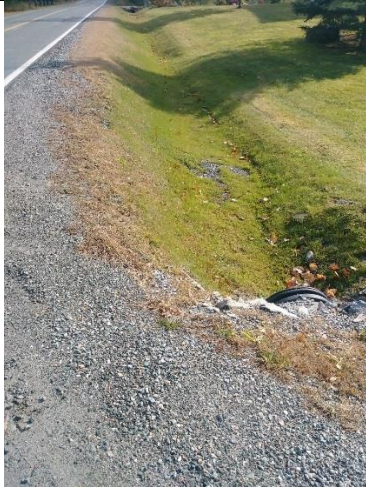
<p>Les talus du chemin et du ponceau s'érodent dans le fossé. Le ponceau est presque complètement bloqué par le gravier qui s'y accumule. Risque de bris et d'apports en sédiments si le ponceau ne suffit pas en période de forte pluie ou lors de la fonte.</p>	<p>Nettoyer et stabiliser le ponceau. Un talus de ponceau devrait toujours être stabilisé à l'aide d'un géotextile et d'un enrochement de calibre adéquat. Après les travaux, stabiliser immédiatement les sols à nu avec de la semence et un matelas antiérosion pour permettre une revégétalisation rapide du site.</p>

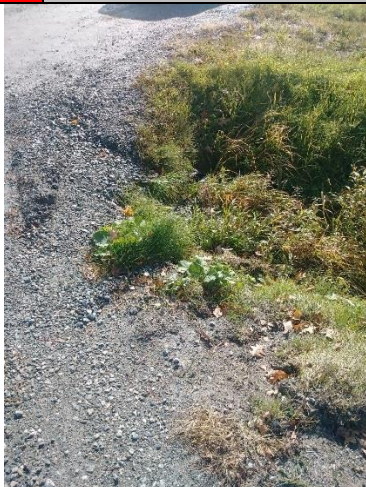
16-2	Problématique	Recommandation

<p>Idem point 16.</p>	<p>Idem point 16.</p>

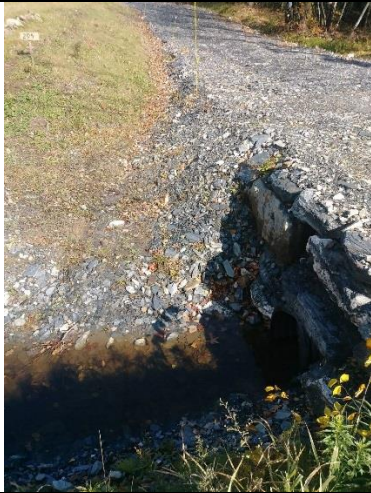
17

<p>Le talus du ponceau privé en est instable. Risque d'érosion et d'apport en sédiments au fossé.</p>	<p>Stabiliser le talus avec un apport en terre végétale, de la semence et un matelas antiérosion.</p>
18	Problématique	Recommandation

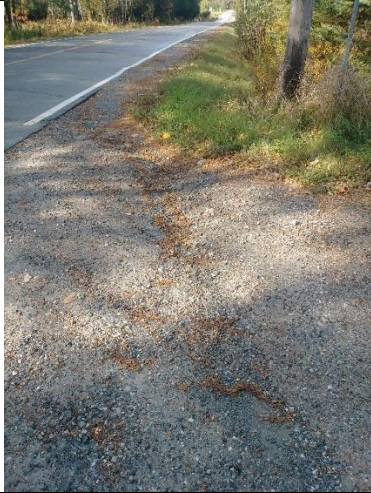
<p>Le chemin de gravier s'érode par l'eau, qui rejoint le fossé en aval.</p>	<p>Niveler le chemin de gravier de façon à détourner l'eau et l'envoyer dans la végétation environnante ou dans les fossés pour ralentir sa vitesse et protéger le chemin de l'érosion.</p>
19	Problématique	Recommandation

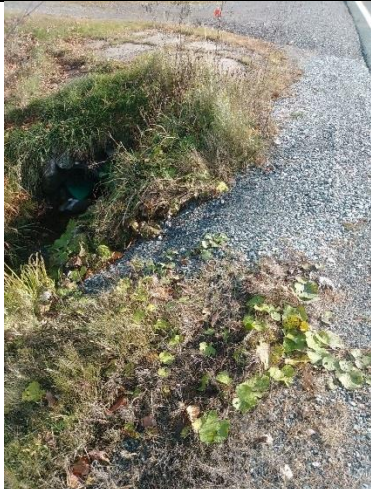
<p>L'accotement de la chaussée s'érode et le gravier se retrouve dans le fossé.</p>	<p>Reprofilier l'accotement et le haut du talus du fossé pour leur donner une forme plus régulière et éviter de concentrer l'eau en un point. Stabiliser le talus à l'aide de terre végétale, de la semence et couvrir d'un matelas antiérosion. Un enrochement du talus est aussi possible.</p>

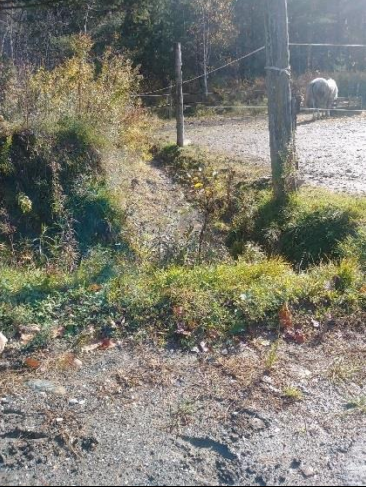
20	Problématique	Recommandation

<p>Un fossé de drainage privé près d'un enclos pour chevaux a été créé et laissé à nu. Le ruissellement emportera les sédiments vers le fossé.</p>	<p>Stabiliser le fossé avec de la semence et un matelas antiérosion pour permettre la revégétalisation du fossé.</p>
21	Problématique	Recommandation

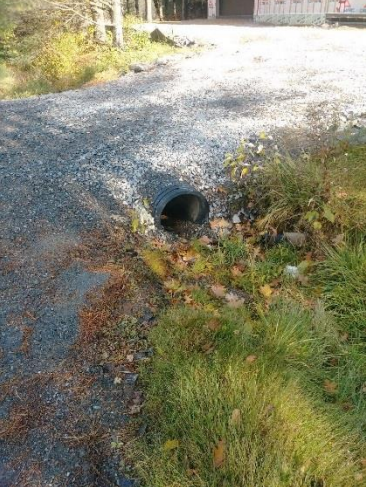
<p>Le talus du ponceau privé est instable. On observe des sédiments dans le fossé et dans le ponceau qui risque de s'obstruer.</p>	<p>Nettoyer et stabiliser le ponceau. Un talus de ponceau devrait toujours être stabilisé à l'aide d'un géotextile et d'un enrochement de calibre adéquat. Après les travaux, stabiliser immédiatement les sols à nu avec de la semence et un matelas antiérosion pour permettre une revégétalisation rapide du site.</p>
22	Problématique	Recommandation

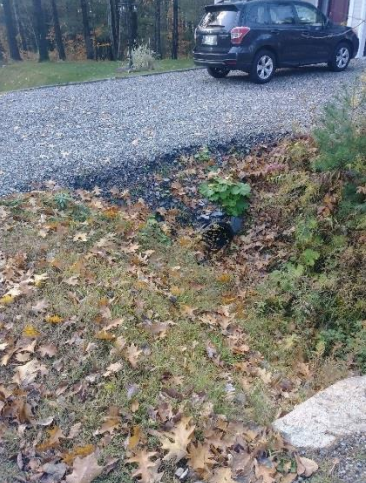
<p>Le talus du ponceau privé est instable. Risque d'érosion.</p>	<p>Un talus de ponceau devrait toujours être stabilisé à l'aide d'un géotextile et d'un enrochement de calibre adéquat. Après les travaux, stabiliser immédiatement les sols à nu avec de la semence et un matelas antiérosion pour permettre une revégétalisation rapide du site.</p>

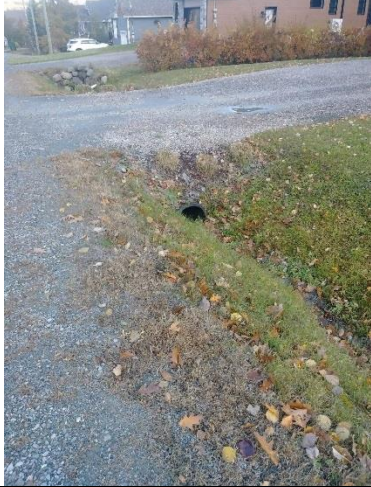
23	Problématique	Recommandation

<p>Le talus du ponceau privé est instable. Risque d'érosion.</p>	<p>Un talus de ponceau devrait toujours être stabilisé à l'aide d'un géotextile et d'un enrochement de calibre adéquat. Après les travaux, stabiliser immédiatement les sols à nu avec de la semence et un matelas antiérosion pour permettre une revégétalisation rapide du site.</p>
24	Problématique	Recommandation

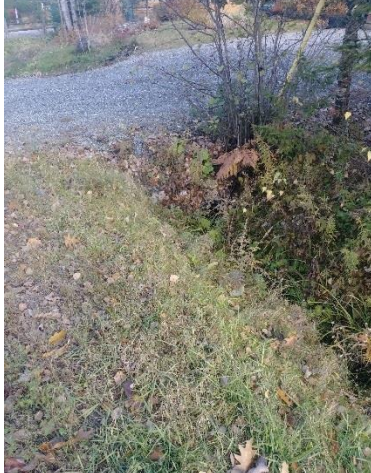
<p>Le talus du ponceau privé est instable. Risque d'érosion.</p>	<p>Un talus de ponceau devrait toujours être stabilisé à l'aide d'un géotextile et d'un enrochement de calibre adéquat. Après les travaux, stabiliser immédiatement les sols à nu avec de la semence et un matelas antiérosion pour permettre une revégétalisation rapide du site.</p>
25	Problématique	Recommandation

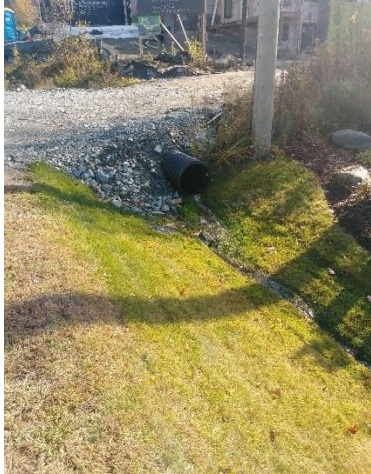
<p>Le talus du ponceau privé est instable. Présence de sédiments dans le fossé. De plus, le ponceau est installé trop haut et il y a une chute à sa sortie qui créera à terme plus d'érosion.</p>	<p>Un talus de ponceau devrait toujours être stabilisé à l'aide d'un géotextile et d'un enrochement de calibre adéquat. Le ponceau devrait être réinstallé plus profondément ou bien la sortie du ponceau devrait être empierrée pour contrer l'érosion. Après les travaux, stabiliser immédiatement les sols à nu avec de la semence et un matelas antiérosion pour permettre une revégétalisation rapide du site.</p>

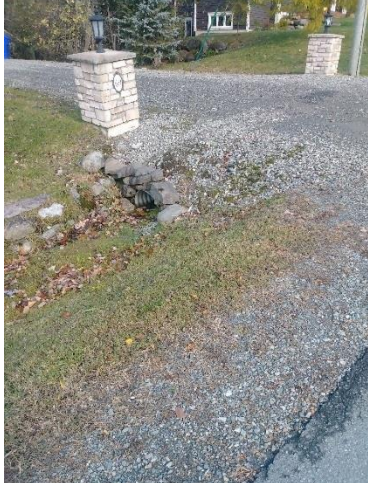
26	Problématique	Recommandation

<p>Le talus du ponceau privé est instable. Risque d'érosion.</p>	<p>Un talus de ponceau devrait toujours être stabilisé à l'aide d'un géotextile et d'un enrochement de calibre adéquat. Après les travaux, stabiliser immédiatement les sols à nu avec de la semence et un matelas antiérosion pour permettre une revégétalisation rapide du site.</p>

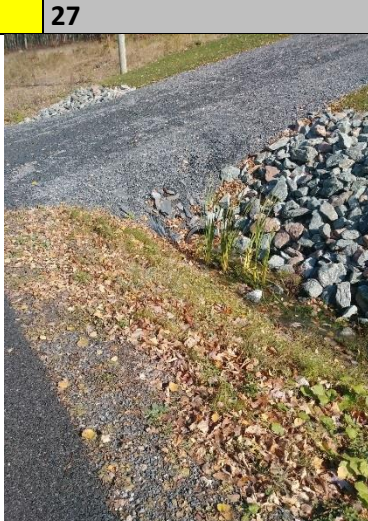
<p>Le talus du ponceau privé est instable. Risque d'érosion.</p>	<p>Un talus de ponceau devrait toujours être stabilisé à l'aide d'un géotextile et d'un enrochement de calibre adéquat. Après les travaux, stabiliser immédiatement les sols à nu avec de la semence et un matelas antiérosion pour permettre une revégétalisation rapide du site.</p>

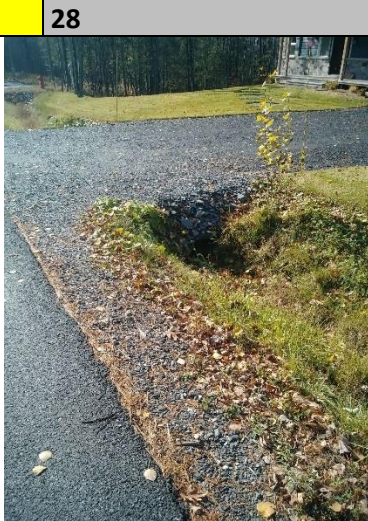
<p>Le talus du ponceau privé est instable. Risque d'érosion.</p>	<p>Stabiliser le ponceau à l'aide d'un géotextile recouvert d'un empierrement. Après les travaux, stabiliser immédiatement les sols à nu avec de la semence et un matelas antiérosion pour permettre une revégétalisation rapide du site.</p>

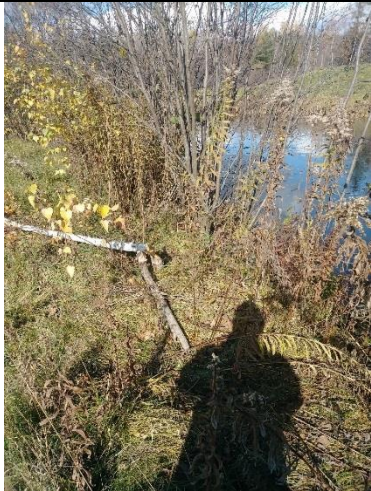
29	Problématique	Recommandation

<p>La norme établissant la taille minimale de la bande riveraine en milieu de villégiature (terrains privés) n'est pas respectée près d'un lac (privé?). Il semble y avoir eu de l'entretien à l'intérieur des limites de la bande riveraine.</p>	<p>Cesser l'entretien de la bande riveraine. Il est possible de laisser un accès dévégétalisé de 5 m. La bande minimale de végétation doit être de 10 m à partir de la ligne des hautes eaux, ou 15 m lorsque la pente est de plus de 30 %. Une bande riveraine efficace se compose de trois strates (herbacées, arbustes et arbres).</p>
30	Problématique	Recommandation

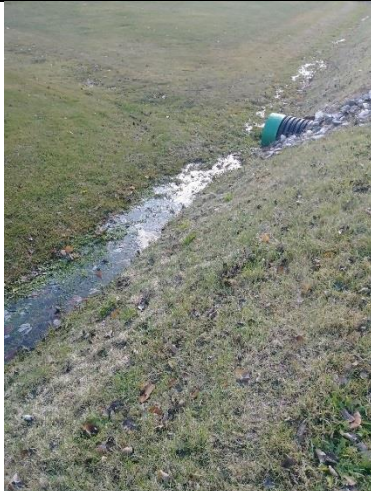
<p>Site situé en amont du lac Écluse. Le ponceau déverse directement au lac. Il n'y a pas de problématique observée ici en tant que tel.</p>	<p>Malgré le volume d'eau probablement limité circulant à cet endroit (à confirmer), il s'agit d'un bon site pour installer une trappe à sédiments.</p>

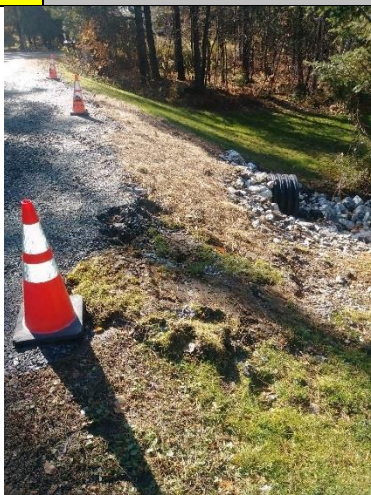
31	Problématique	Recommandation

<p>L'accotement du chemin et le talus du ponceau fraîchement stabilisés s'érodent sévèrement, juste en amont du lac Écluse. De plus, la norme établissant la taille minimale de la bande riveraine en milieu de villégiature (terrains privés) n'est pas respectée sur le terrain privé riverain du ruisseau.</p>	<p>Le talus aurait dû être stabilisé avec des matelas antiérosion, plutôt que de la paille libre (plus efficace sur des pentes abruptes). Le talus de ponceau devrait toujours être stabilisé à l'aide d'un géotextile et d'un enrochement de calibre adéquat.</p>

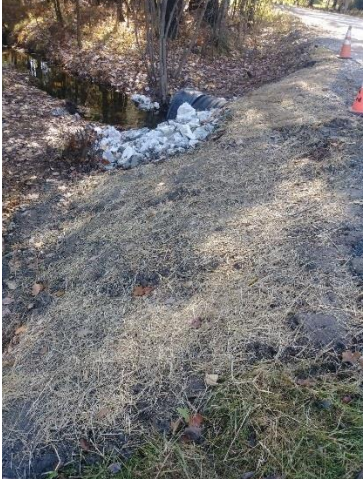
32	Problématique	Recommandation

<p>Idem au point 31.</p>	<p>Idem au point 31. Utiliser un matelas antiérosion et stabiliser le haut du talus avec de la semence pour permettre une revégétalisation rapide.</p>
33	Problématique	Recommandation

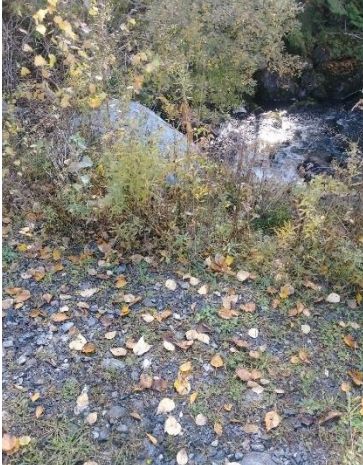
<p>L'accotement du chemin s'érode au-dessus du ponceau de l'exutoire du lac Écluse.</p>	<p>Un talus de ponceau devrait toujours être stabilisé à l'aide d'un géotextile et d'un enrochement de calibre adéquat. Stabiliser le haut du talus en utilisant de la terre végétale, de la semence et des matelas antiérosion.</p>
34	Problématique	Recommandation

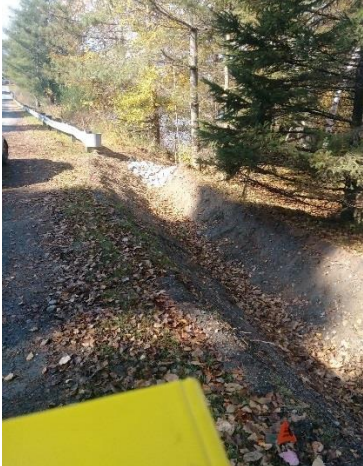
<p>Le fossé a été récemment façonné, mais les sols ont été laissés à nu. Les talus sont très à pic, ce qui rendra difficile la prise des végétaux. La forme en pointe concentre l'eau au centre du fossé et augmente l'érosion. Ce fossé se situe tout juste en amont du lac Écluse, il y a donc un fort risque d'apport en sédiments au lac.</p>	<p>Les talus pourraient être reprofilés en pente plus douce (idéalement 2 :1 ou 1,5 :1 (H :V) et le fond du fossé devrait avoir une forme plus arrondie. Il faudra ensuite stabiliser immédiatement les sols à nu avec de la semence et des matelas antiérosion.</p>

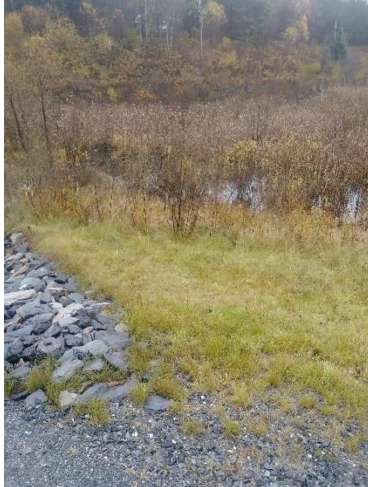
102	Problématique	Recommandation

<p>La norme établissant la taille minimale de la bande riveraine en milieu de villégiature (terrains privés) n'est pas respectée aux abords de ce milieu humide. De plus, la bande riveraine présente est de faible qualité (principalement des herbacées).</p>	<p>La bande minimale de végétation doit être de 10 m à partir de la ligne des hautes eaux, ou 15 m lorsque la pente est de plus de 30 %. Une bande riveraine efficace se compose de trois strates (herbacées, arbustes et arbres). Il importe de protéger les milieux humides qui jouent un rôle écologique très important, notamment dans la rétention des eaux de pluie.</p>
103	Problématique	Recommandation

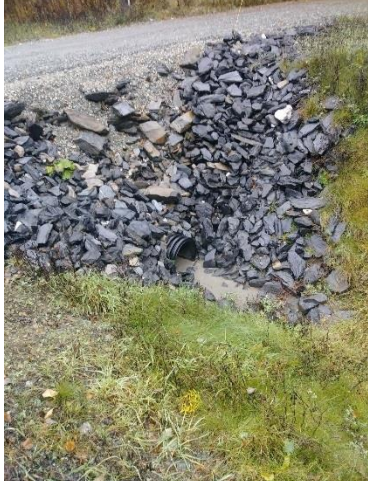
<p>Apport de sédiments du chemin vers le fossé en amont d'un milieu humide. L'eau qui circule dans le ponceau est chargée de sédiments.</p>	<p>Installer une trappe à sédiments dans le fossé, en amont du milieu humide.</p>

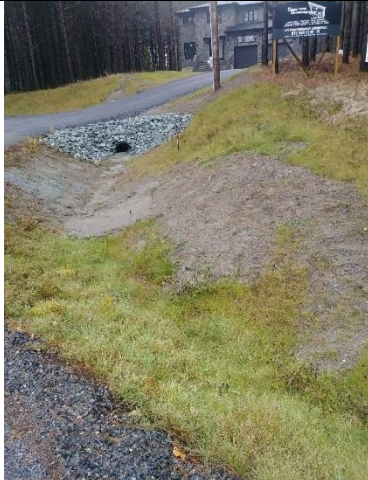
104	Problématique	Recommandation

<p>Un fossé a été travaillé mécaniquement, mais le sol a été laissé à nu à plusieurs endroits. Risque d'émission de sédiments dans le réseau hydrographique et risque de colmatage du ponceau.</p>	<p>Toujours protéger les sols de l'érosion après des travaux en le recouvrant d'un matelas antiérosion et ensemercer pour revégétaliser et stabiliser ceux-ci.</p>

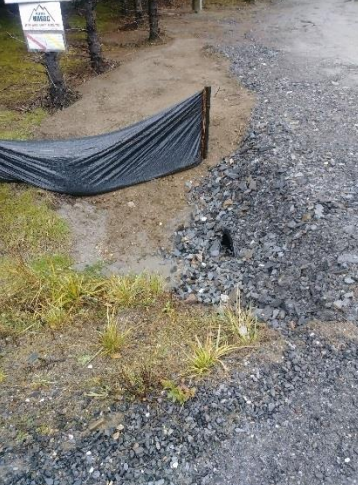
105	Problématique	Recommandation

<p>Des mesures de protection contre l'érosion ont été mises en place sur une propriété en construction, ce qui est une excellente pratique. Toutefois, la barrière à sédiments est mal installée et laisse les sédiments traverser. De plus, l'enrochement du ponceau est de calibre insuffisant et le talus de l'entrée privée s'érode vers le fossé. Il ne semble pas y avoir de géotextile.</p>	<p>Placer correctement la barrière à sédiments. L'idéal serait de stabiliser rapidement les sols à nu à l'aide de semences et de paille, il s'agit de la méthode de contrôle de l'érosion la plus efficace dans ce cas-ci. Enrocher le talus du ponceau privé à l'aide d'un géotextile et d'un enrochement de calibre adéquat (100 mm et plus).</p>

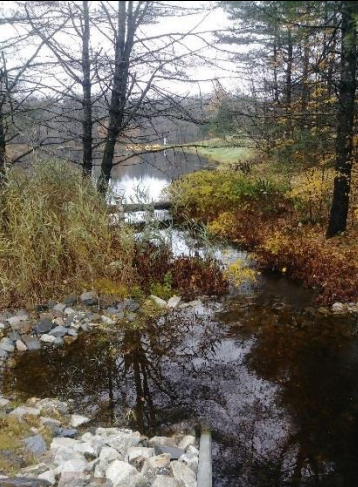
<p>La norme établissant la taille minimale de la bande riveraine en milieu de villégiature (terrains privés) n'est pas respectée sur un lac privé possiblement traversé par un cours d'eau (et donc considéré comme un lac naturel au sens de la loi).</p>	<p>La bande minimale de végétation doit être de 10 m à partir de la ligne des hautes eaux, ou 15 m lorsque la pente est de plus de 30 %. Une bande riveraine efficace se compose de trois strates (herbacées, arbustes et arbres).</p>

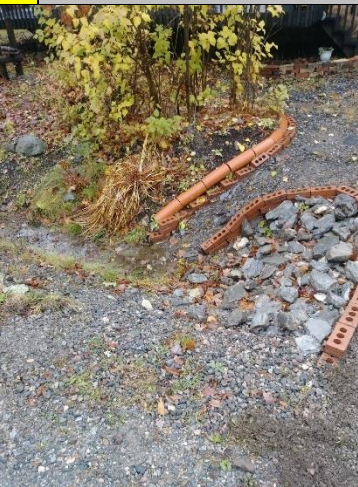
<p>Le drainage d'une entrée privée en gravier est dirigé directement au fossé. Risque de transport de sédiments dans le réseau hydrographique.</p>	<p>Les bonnes pratiques en matière de gestion des eaux de ruissellement, qui n'ont pas force de loi à ce jour, recommandent de diriger l'eau dans la végétation environnante pour permettre sa percolation dans les sols in situ, plutôt que de l'évacuer dans les fossés où ils engorgent les ouvrages de drainage publics, en plus d'y apporter des sédiments.</p>

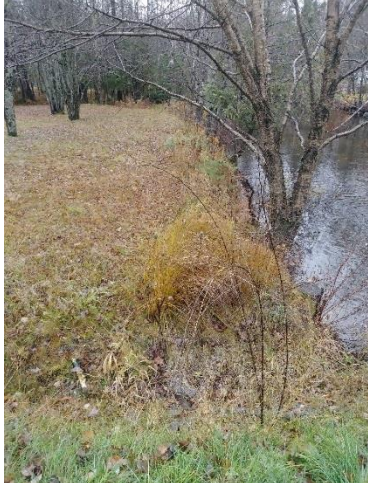
108	Problématique	Recommandation

<p>La norme établissant la taille minimale de la bande riveraine en milieu de villégiature (terrains privés) n'est pas respectée.</p>	<p>Renaturaliser la bande riveraine sur une largeur de 10 m. Une bande riveraine efficace se compose de trois strates (herbacées, arbustes et arbres).</p>
109	Problématique	Recommandation

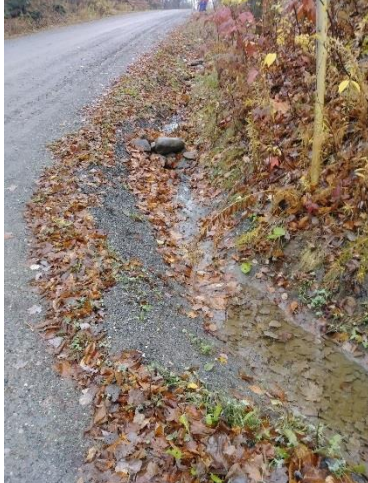
<p>Érosion du talus du chemin qui apporte des sédiments dans le fossé.</p>	<p>Stabiliser le talus avec un apport de terre végétale, un ensemencement et la pose de matelas antiérosion. Une trappe à sédiments pourrait également y être aménagée.</p>
110	Problématique	Recommandation

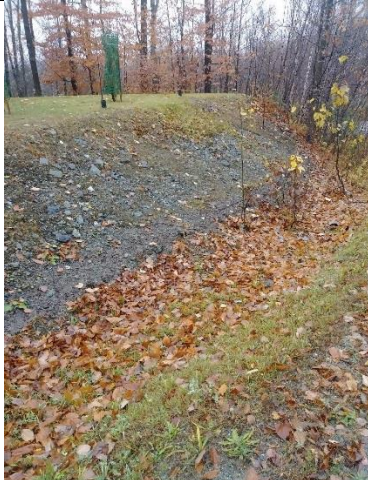
<p>Le talus d'un terrain privé a été laissé à nu, principalement du gravier. Risque d'érosion et d'apport en sédiments dans le réseau hydrographique.</p>	<p>Stabiliser le talus avec un apport de terre végétale, un ensemencement et la pose de matelas antiérosion.</p>

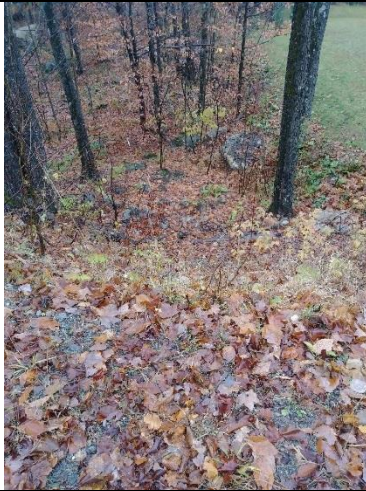
111	Problématique	Recommandation

<p>Le talus du chemin s'érode vers une coulée (cours d'eau intermittent). Le talus est très à pic.</p>	<p>Stabiliser le talus avec un géotextile et un enrochement de calibre adéquat (100 mm et plus).</p>

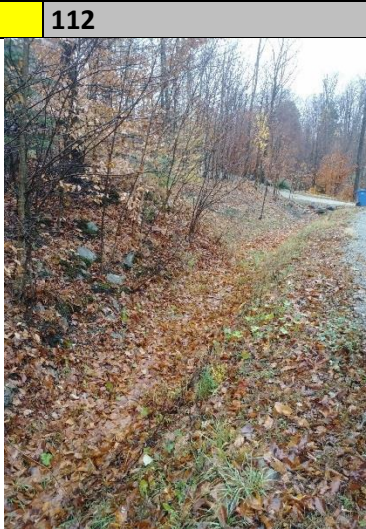
<p>Les fossés sur ce chemin sont très abrupts et présentent des signes d'érosion. Apports en sédiments au réseau hydrographique.</p>	<p>Pour toutes les sections problématiques des fossés, lorsque ceux-ci sont trop en pente, on peut les creuser en forme parabolique et les enrocher en entier. Lorsque la pente est moins forte, installer des seuils de pierre permet de ralentir l'eau et de réduire l'érosion. Stabiliser les talus après les travaux avec un apport de terre végétale (au besoin), un ensemencement et la pose de matelas antiérosion.</p>

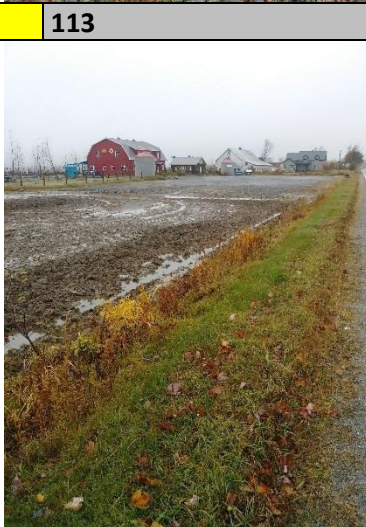
<p>Le sol d'un champ agricole a été labouré et est à nu dans le haut du bassin versant et près d'un fossé routier. Le travail du sol s'arrête tout juste à la limite du fossé. Fort risque d'apport en sédiments dans le bassin hydrographique.</p>	<p>Il n'est pas permis de travailler le sol à moins de 1 m d'un drainage ou d'un fossé. Il faut donc cesser de cultiver cette zone. De plus, il existe des pratiques agricoles plus respectueuses de l'environnement comme le semis direct et les cultures couvre-sol, qui peuvent grandement contribuer à la qualité de l'eau d'un bassin versant (ce sont des approches volontaires toutefois).</p>
